ひらせり リフォーム 施工事例

リフォームかわら版
vol.80

今回は、**雨漏りの原因を見極める！** についてのお話です。

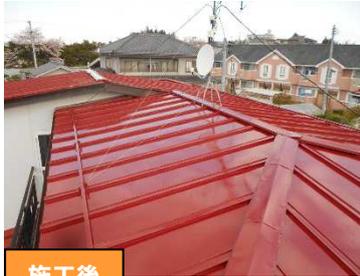
施工前

トタンがめくれたスキマに雨水が浸入

雨漏り箇所を板金加工して補修。屋根も塗替え時期との事で塗装させていただきました。 工事費：57万円
